Prevenção contra incêndio: um estudo de caso em uma escola

Fire prevention a case study in a school

● Lidiane Bittencourt Barroso¹,
Leticia de Oliveira Nunez²,
Nirvan Hofstadler Peixoto³

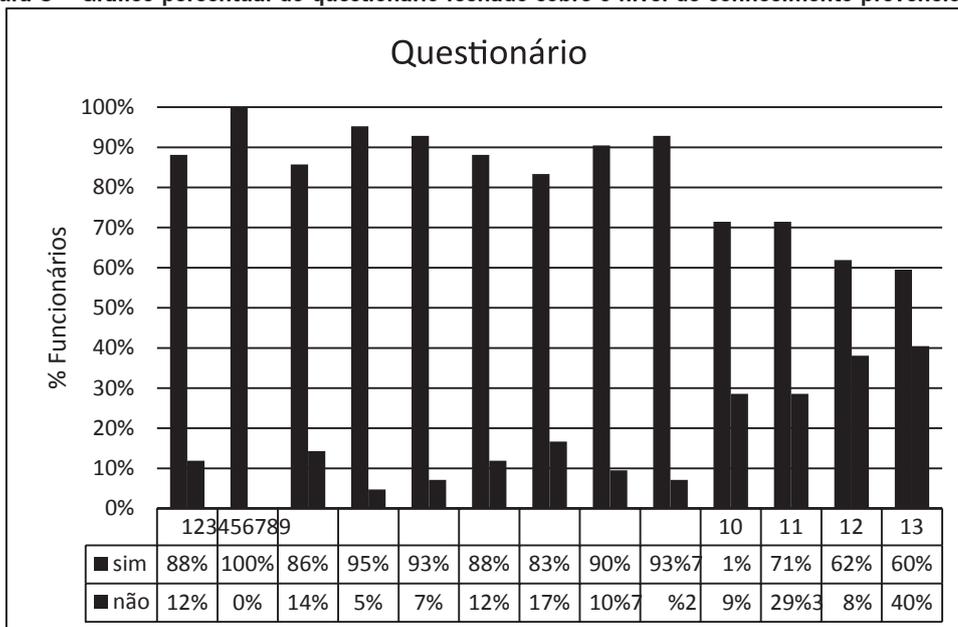
Figura 3 – Gráfico percentual do questionário fechado sobre o nível de conhecimento prevencionista

Depois de sintetizadas as respostas do questionário fechado aplicado na escola, para verificar o nível de conhecimento prevencionista dos funcionários, obteve-se um retorno de 42 respostas da amostra de 59 funcionários. Esses resultados estão demonstrados nas Figura 3 e Figura 4.

RESPOSTAS
88% (37 entrevistados) possuem uma visão prevencionista, pois estão sempre atentos a qualquer situação que pode provocar um princípio de incêndio.
confirma que os 100% (42 entrevistados) possuem essa visão e estão sempre atentos a uma situação provável de incêndio.
86% (36 entrevistados) retomam o aviso caso ocorra probabilidade de incêndio, mostrando compromisso e responsabilidade.
somente 5% (2 entrevistados) não observaram que todas as saídas de emergência possuem sinalização.
apenas 7% (3 entrevistados) não sabem quais as primeiras atitudes a serem tomadas em caso de emergência.
12% (5 entrevistados) não sabem responder com rapidez o número do telefone dos bombeiros.
83% (35 entrevistados) sabem da existência e localização dos alarmes de incêndio.
90% (38 entrevistados) têm o conhecimento de que existem pessoas treinadas na escola para ajudar caso ocorra um sinistro.
93% (39 entrevistados) sabem onde estão localizados os extintores.

71% (30 entrevistados) sabem onde deve ser utilizado o extintor de água.
71% (30 entrevistados) sabem onde deve ser utilizado o extintor de pó químico.
38% (16 entrevistados) não sabem como manusear um extintor.
60% (25 entrevistados) consideram-se aptos, tendo o conhecimento básico para atuar caso ocorra um princípio de incêndio.

Em resumo, pode-se afirmar que a maioria dos funcionários estão preparados para um princípio de incêndio, pois 83% deles responderam sim às 13 questões.

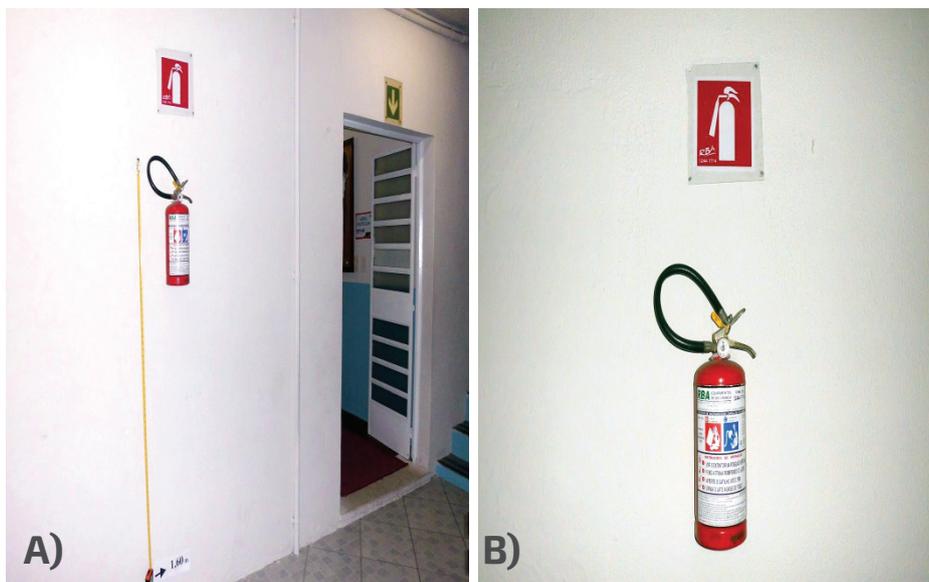
Figura 5 – Instalação e sinalização de extintores, localizados no segundo pavimento da escola

Na Figura 5, em (A), observa-se o extintor corretamente fixado na parede a 1,60 m do piso, localizado no segundo pavimento da escola e próximo de uma saída de emergência. Em (B), apresenta-se uma informação detalhada do mesmo extintor, de classe ABC de 4 kg, com sinalização apropriada.

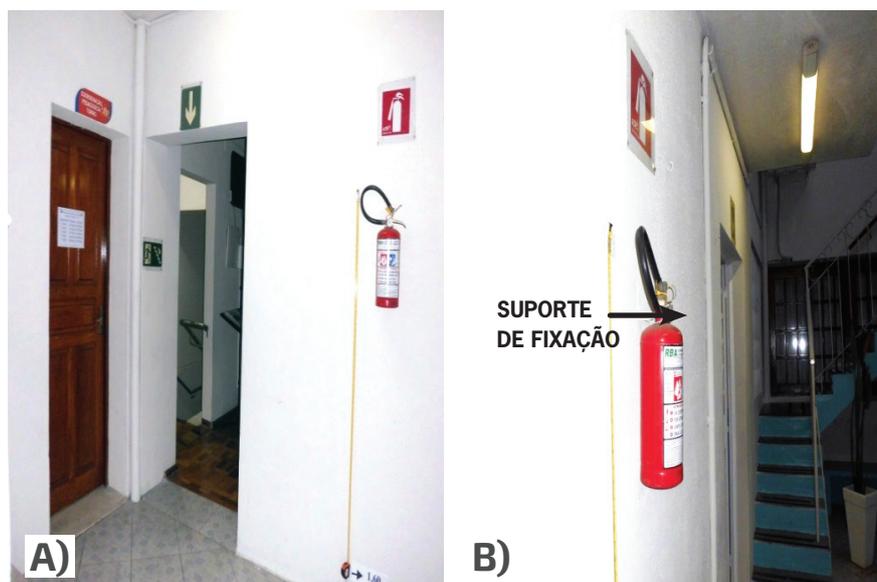
Figura 6 – Posicionamento dos extintores de incêndio (A), próximos à saída de emergência, com indicação do suporte de fixação (B)

Na Figura 6, localizada no segundo pavimento da escola, observa-se o correto posicionamento do extintor próximo às saídas de emergência e o detalhe lateral de sua fixação.

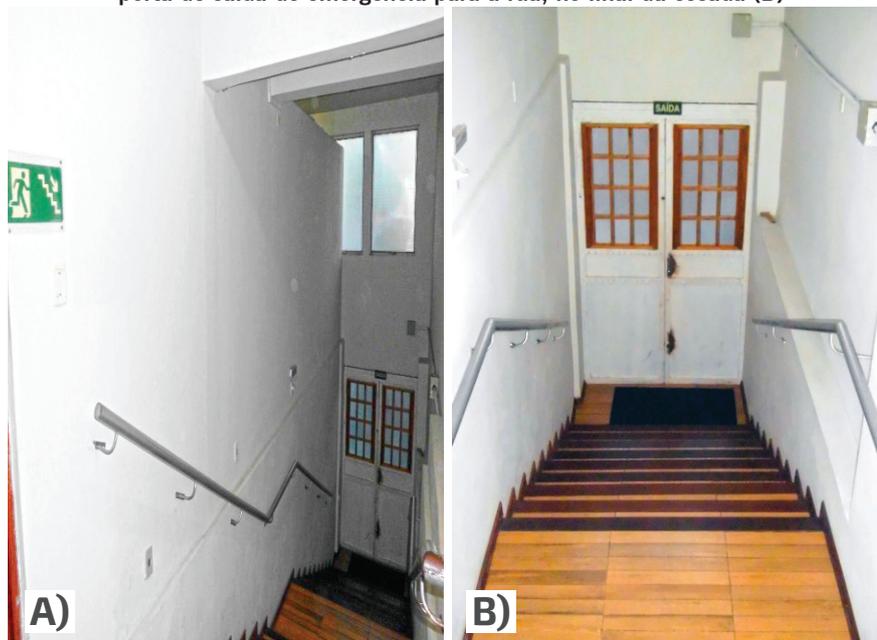
Figura 7 – Detalhe da sinalização da escada na saída de emergência (A); porta de saída de emergência para a rua, no final da escada (B)

A saída de emergência apresenta fácil acesso sem nenhuma obstrução em seu decorrer, apresenta fluxo suficiente para a demanda da escola, com vidros resistentes ao fogo, de acordo com as normas da NBR 9077 (ABNT, 2001) e com sinalização de emergência, conforme solicitado pela NBR 13434 (ABNT, 2004). A Figura 7 apresenta a saída de emergência localizada no primeiro pavimento da escola apresentando sua devida sinalização.

De acordo com a NBR 9077 (ABNT, 2001), a saída de emergência não atende algumas de suas determinações. Uma vez que fica determinado que as portas das antecâmaras das escadas à prova de fumaça e das paredes corta-fogo devem ser do tipo corta-fogo. Em locais de reunião com capacidade acima de 200 pessoas, as portas de comunicação com os acessos, escadas e descargas devem ser dotadas de barra antipânico.

apresentada foi relativa à saída de emergência, pois as portas das antecâmaras das escadas não são do tipo corta-fogo e não apresentam as barras antipânico.

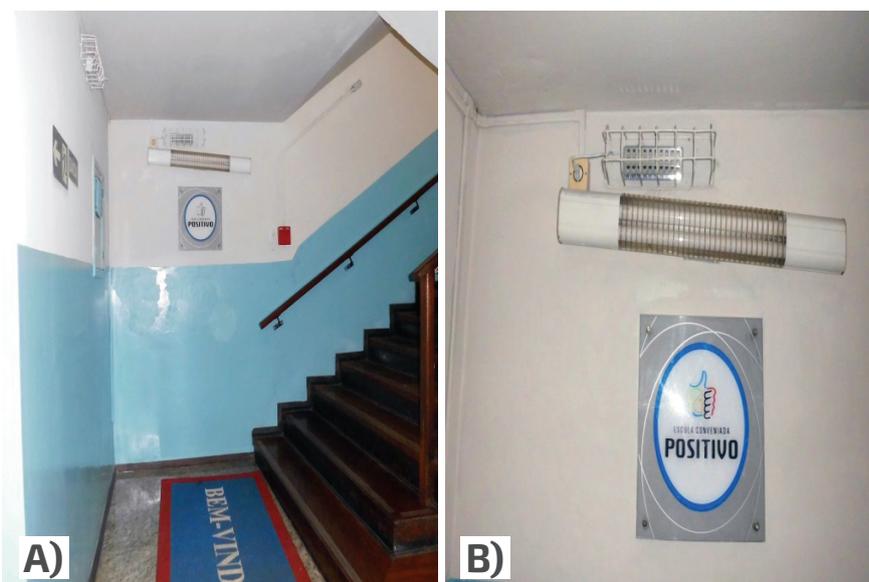
Figura 8 – Iluminação de emergência na entrada da escola, no primeiro pavimento (A); detalhe do posicionamento horizontal, devidamente energizada (B)

As iluminações de emergência, visando à proteção da comunidade escolar, estão posicionadas na horizontal, distribuídas e instaladas em pontos estratégicos próximos das portas e das saídas de emergência. Todas estão energizadas com objetivo de estarem totalmente carregadas para serem

acionadas automaticamente em caso de interrupção do fornecimento de energia elétrica, facilitando a saída rápida e segura para a parte externa da edificação, de acordo com a NBR 10898 (ABNT, 1999). A Tabela 2 apresenta o quantitativo de iluminação de emergência por pavimento.

A Figura 8 exemplifica o posicionamento da iluminação de emergência localizada próxima a uma saída de emergência. As fotos foram registradas no primeiro pavimento junto à entrada da escola.

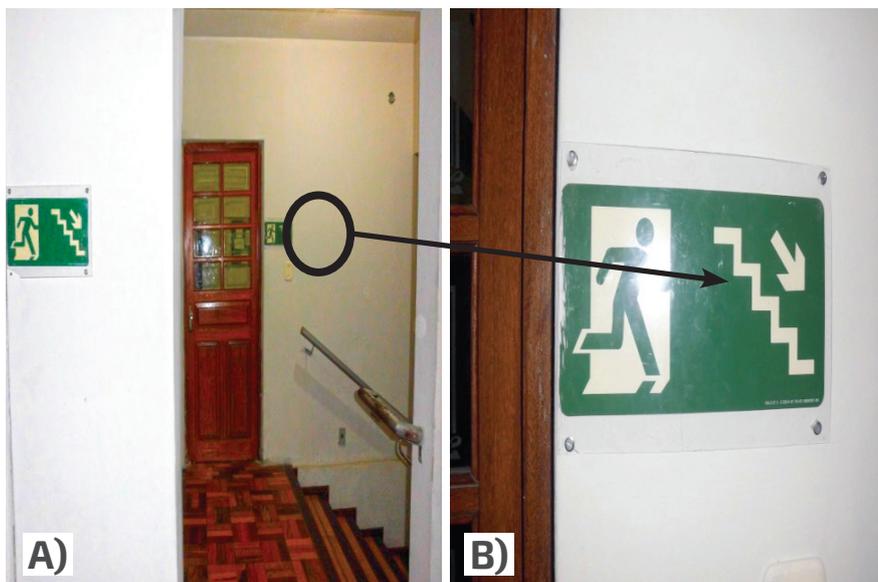
Figura 9 – Sinalização de escada, alertando para o declínio do piso (A); Detalhe da sinalização, em consonância com a normatização vigente (B)

As sinalizações estão distribuídas em todos os pavimentos da edificação, facilitando sua visualização de forma rápida e fácil, conforme NBR 13434 (ABNT, 2004). A saída de emergência encontra-se devidamente sinalizada, com luzes de emergência para a iluminação do local, caso sua luz venha a faltar, facilitando a evacuação de todos seus ocupantes, conforme estabelece a NBR 9077 (ABNT, 2001). A Figura 9 mostra a sinalização de escada, as fotos foram registradas no segundo pavimento da escola.

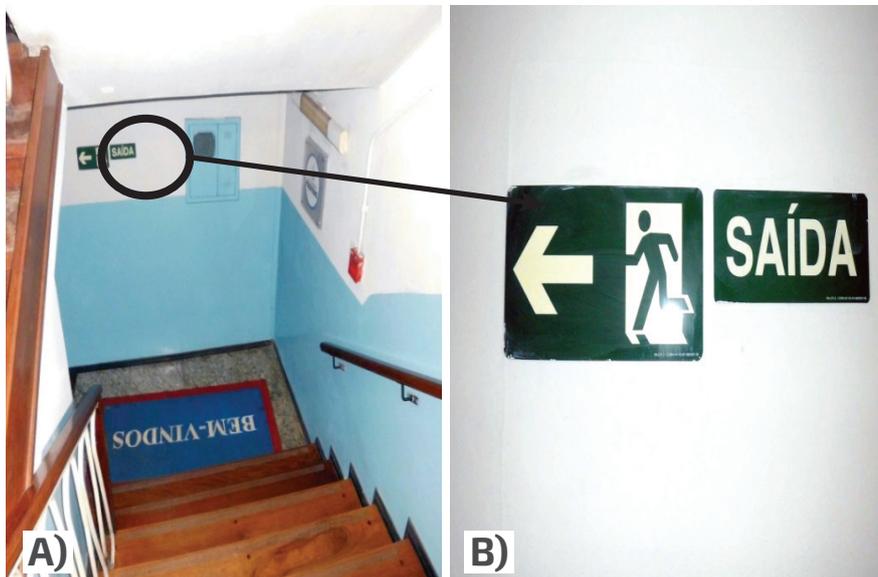
Figura 10 – Sinalização de saída para a porta da rua, no final da escada (A); placa de sinalização, orientando o caminho de acesso ao ambiente externo (B)

A Figura 10 mostra a correta sinalização de saída, as fotos foram registradas no segundo pavimento da escola.

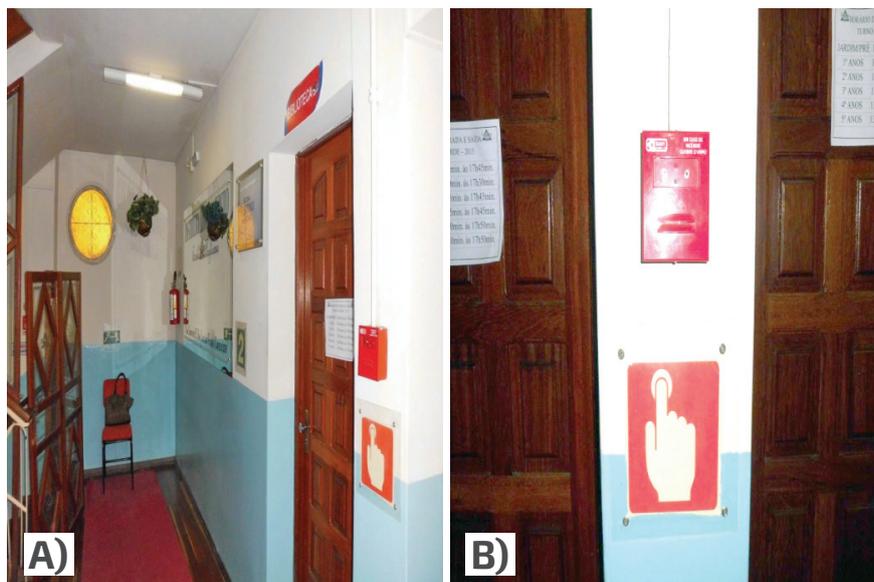
Figura 11 – Botão de alarme contra incêndio (A) e sinalização correta para acionamento(B)

O sistema de alarme contra incêndio funciona independentemente da corrente elétrica, sendo ele composto por uma sirene com nível sonoro audível em toda a área, podendo ser acionado por qualquer funcionário ou aluno ao visualizar qualquer princípio de incêndio, conforme NBR 17240 (ABNT, 2010). O sistema de alarme está instalado em local bem visível a todos, com suas devidas sinalizações e instalado em corrente elétrica independente da escola. A Figura 11 mostra o alarme contra incêndio e sua sinalização, as fotos foram registradas no segundo pavimento da escola.

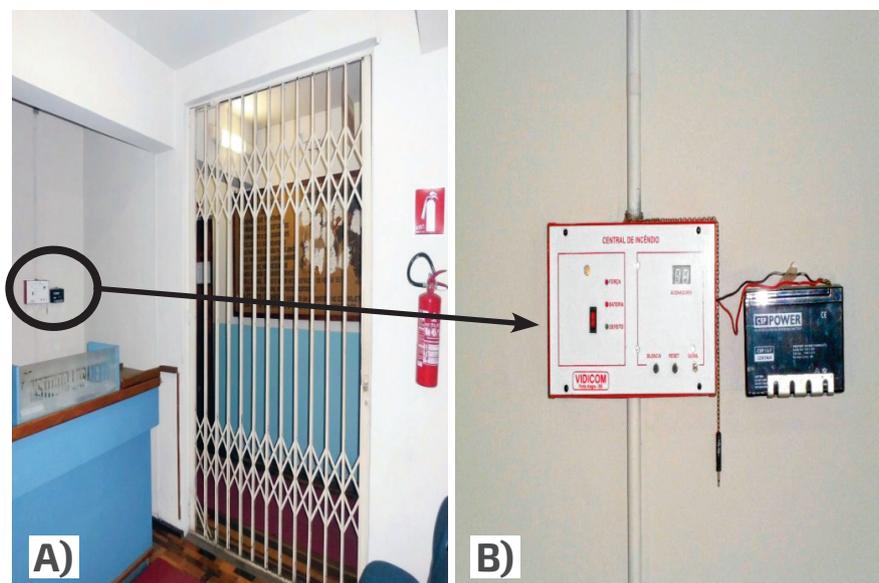
Figura 12 – Central de alarme contra incêndio, localizada nas dependências da secretaria da Escola (A); Detalhe do painel da central (B)

A Figura 12 mostra a central do alarme contra incêndio, as fotos foram registradas no segundo pavimento junto ao balcão de recepção da escola, local em que sempre há um funcionário para atendimento ao público.
